| N° INSPECCION | 3092904 | TURNO | 32 |
| FECHA | 24-Nov-2021 | OKA731 | |
| SERVICIO SOLICITADO | Peritaje Unileno + LTA + CM Nivel 1 + CM + Diagnostico Scanner | | |

| TIPO | LAND CRUISER (LC 70) GR170 [ASL]MY 4X4 | SERVICIO | PARTICULAR |

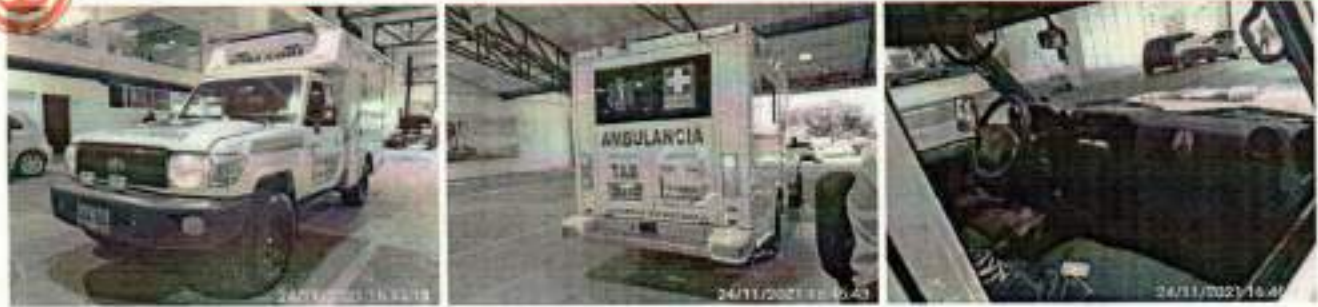
FOTOS (AUTOMÁS DEJA REGISTRO DE OTRAS FOTOGRAFÍAS DEL VEHÍCULO EN UN ÁLBUM FOTOGRÁFICO)

| NOVEDADES DE RECHAZO : FUGA EXCESIVA ACEITE DE MOTOR, VEHICULO NO CUMPLE LAS CONDICIONES MINIMAS PARA SER INSPECCIONADO NOVEDADES DE INSPECCION : PRESENTA FUGA EXCESIVA DE DIFERENCIAL Y MOTOR, PRESENTA INCORUSTACIONES DE MATERIAL (CEMENTO) EN VIDAS DE CHASIS NO SE DICTAMINA 100% EL ESTADO DE LAS MISMAS; NO SE EFECTUO MARCACION DE SEGURIDAD, SISTEMAS DE IDENTIFICACION ORIGINALES DE FABRICA PARA LA FECHA DE INSPECCION. | | | |
